UNE HISTOIRE D'ENERGIE GRISE

Restructuration d'une ancienne bâtisse en maison des associations à Châlons-en-Champagne

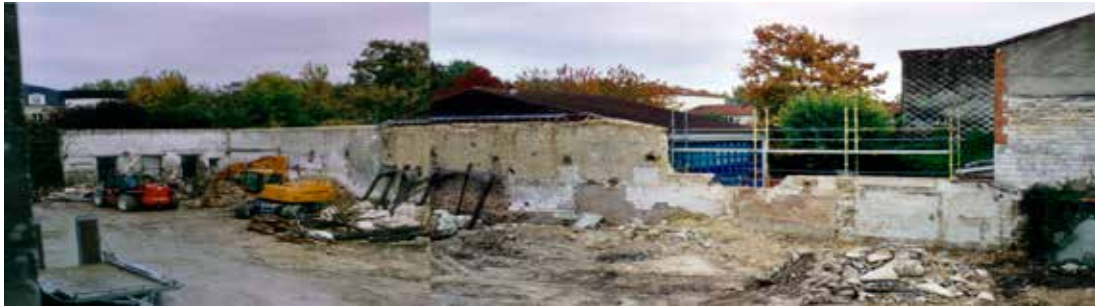
La façade en craie du bâtiment est abîmée : fenêtres murées, percement pour la ventilation des sanitaires, pierres endommagées. Le mur de clôture sur lequel s'appuyaient les appentis démontés est hétérogène : craie, brique, terre crue.

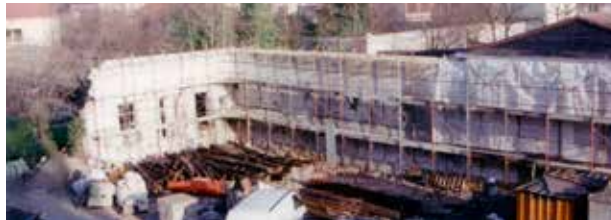
Un échafaudage de maçon est installé entre les parties à démolir et à conserver pour faciliter la manutention : les pierres sont prélevées et réinstallées au même niveau (pas d'engin).

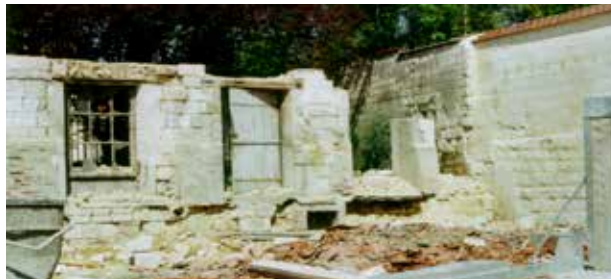
Le mur à démolir est utilisé comme carrière pour récupérer les blocs de craie et réparer les façades et la partie conservée du mur.

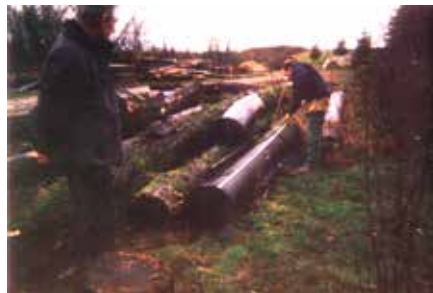
Derrière l'enduit, les pans de bois contiennent un remplissage de mottes de terre et paille. On y voit la trace des mains des façonneurs. Les poteaux portent des traces d'anciens assemblages, signe qu'ils sont eux-mêmes issus de la récupération.

Le charpentier choisit les chablis issus de la tempête de 1999 dans la forêt voisine pour faire les poteaux de reprise de la poutre. Ces troncs de chêne seront juste écorcé et brossé.
